# Ναυπλιακά Ανάλεκτα

VII (2009)

Γιώργος Τσιρώνης  
Αρχιτέκτων-Μηχανικός ΕΜΠ  
Αναστηλωτής

ΤΟ ΕΠΟΝΟΜΑΖΟΜΕΝΟ «ΚΤΙΡΙΟ ΑΡΜΑΝΣΜΠΕΡΓΚ»  
ΣΤΟ ΝΑΥΠΛΙΟ  
ΑΡΧΙΤΕΚΤΟΝΙΚΗ ΚΑΙ ΠΡΟΤΑΣΗ ΓΙΑ ΤΗΝ ΑΠΟΚΑΤΑΣΤΑΣΗ ΤΟΥ

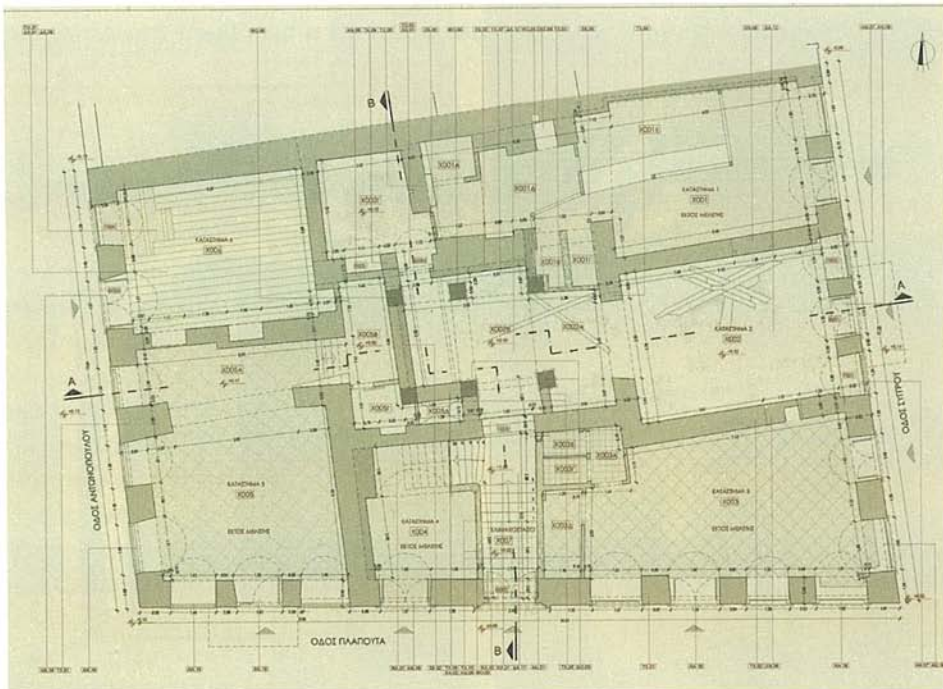
Εικ. 2. Κτίριο Αρμανσμπεργκ: Κάτοψη στάθμης ισογείου – αποτύπωση.

σκευής του κτιρίου. Επίσης στον χώρο Χ002Γ, υπάρχει ένα φραγμένο άνοιγμα παραθύρου καθώς και ένα άνοιγμα θύρας με τοξωτά πρέκια, τα οποία πιθανόν να ανήκουν –όπως προκύπτει και από τους κατασκευαστικούς αρμούς των λιθοδομών– σε κάποιο πολύ αρχικό κτίσμα, σε συνέχεια του οποίου οικοδομήθηκε το υπό περιγραφή κτίριο. Τέλος, στη νότια πλευρά του χώρου Χ002Β διακρίνονται λείψανα κατεστραμμένης μαρμάρινης κλίμακας που οδηγούσε στο πλατύσκαλο της κλίμακας ανόδου προς τους ορόφους.

Πιο σοβαρό είναι το πρόβλημα που φέρει ο νότιος τοίχος του χώρου X002γ στο ι-σόγειο το οποίο θα περιγραφεί αναλυτικά πιο κάτω και το οποίο έχει προκαλέσει πλήθος προβλημάτων και στις υπερκείμενες αυτού κατασκευές.

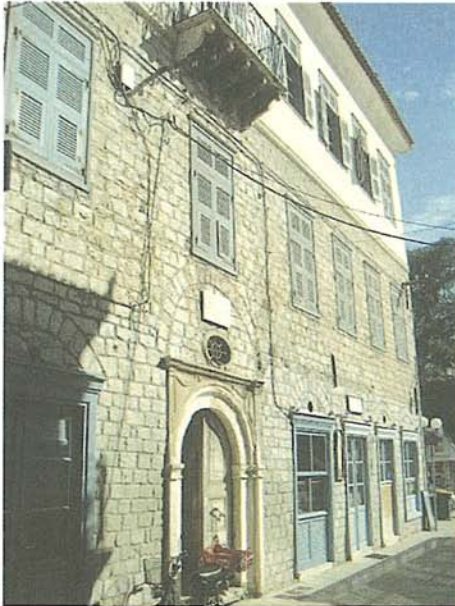
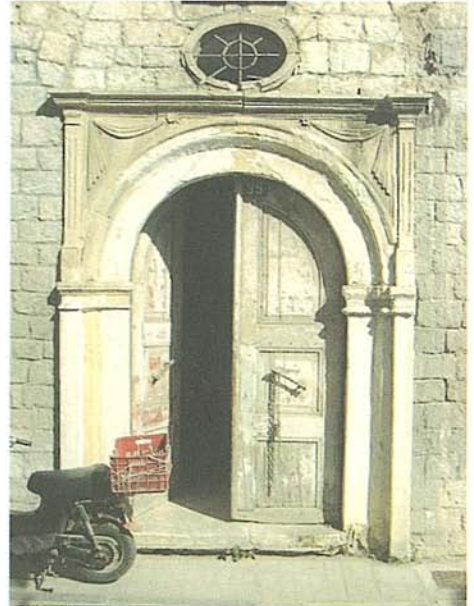
*Εικ. 2, 3. Γενική άποψη της νότιας όψης (αριστ.) και λεπτομέρεια του θυρώματος της εισόδου (δεξιά).*

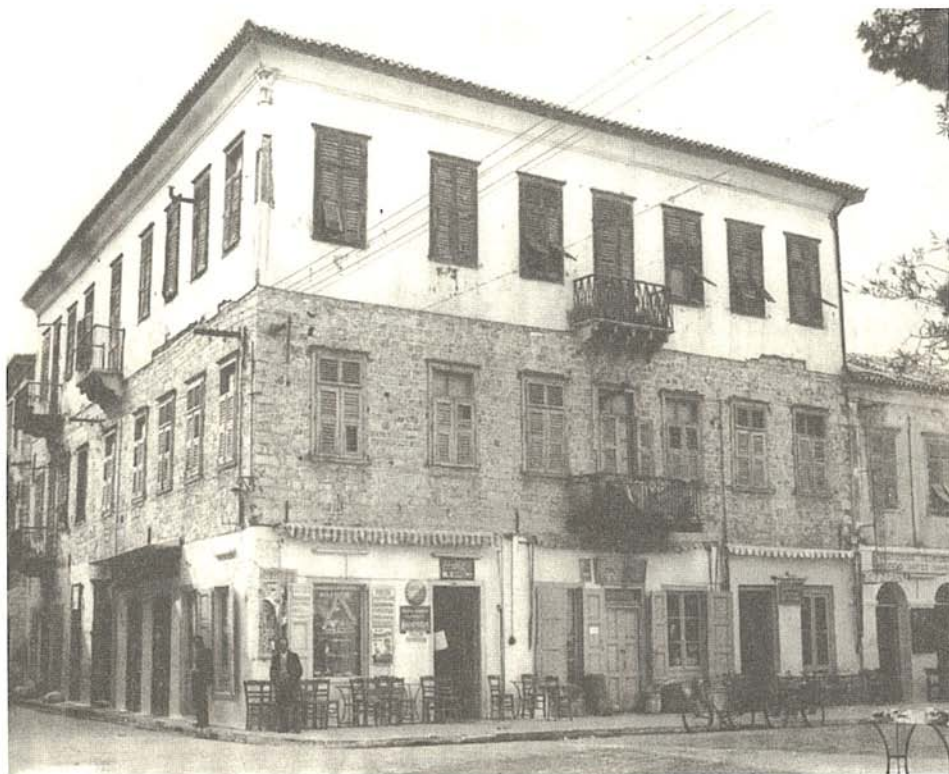
*Εικ. 15. Φωτογραφία του κτιρίου του 1957. Διακρίνονται πολλά αρχικά στοιχεία της κατασκευής, καθώς και απουσία του κοσμητή του Β' ορόφου.*

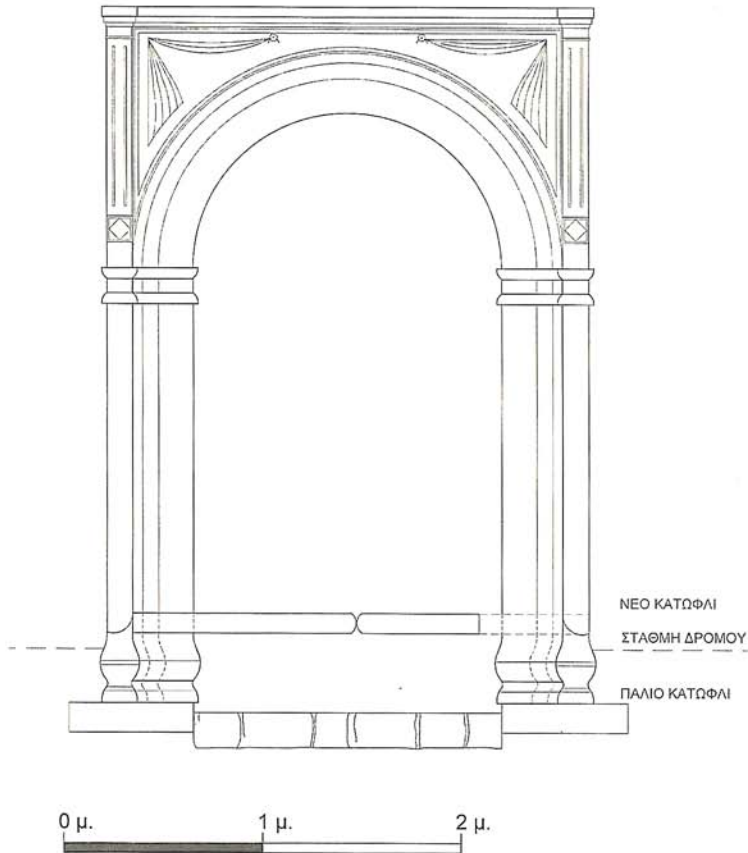
Κατά τις εργασίες πλακόστρωσης της οδού Δ. Πλαπούτα το 2004 από το Δήμο Ναυπλίου αποκαλύφθηκε το κατώτερο τμήμα της πόρτας του κτιρίου Άρμανσπεργκ με την πόρινη διπλή βάση των παραστάδων η οποία σήμερα δεν είναι ορατή, την παλαιότερη στάθμη του δρόμου και το αρχικό κατώφλι της οικίας. Το αρχικό κατώφλι βρισκόταν σε βάθος 50 εκ. από το υπάρχον ενώ η σημερινή στάθμη του δρόμου έχει ανέλθει 50 εκ. από την αρχική. (φωτ. 1)

Ωστόσο ο μαλακός πωρόλιθος, η χρόνια απορροή των υδάτων της οροφής που πέφτουν πάνω στην πόρτα, η απουσία συντήρησης και προστασίας από τα νερά της βρο-

χής έχουν ως αποτέλεσμα τη διάβρωσή της κυρίως στην αψίδα και στους πεσσούς.

Η πρόσφατη κακοποίηση της πόρτας με αυθαίρετη επικάλυψη της διαβρωμένης αψίδας και των πεσσών με λευκό τσιμέντο επιβάλλει άμεση συντήρηση προς αποφυγή περαιτέρω καταστροφής και την κατά το δυνατόν αποκατάστασή της.

Εικόνα 1: Η πόρτα της οικίας Άρμανσπεργκ.
