# Ναυπλιακά Ανάλεκτα

VII (2009)

Γιώργος Τσιρώνης  
Αρχιτέκτων-Μηχανικός ΕΜΠ  
Αναστηλωτής

ΤΟ ΕΠΟΝΟΜΑΖΟΜΕΝΟ «ΚΤΙΡΙΟ ΑΡΜΑΝΣΜΠΕΡΓΚ»  
ΣΤΟ ΝΑΥΠΛΙΟ  
ΑΡΧΙΤΕΚΤΟΝΙΚΗ ΚΑΙ ΠΡΟΤΑΣΗ ΓΙΑ ΤΗΝ ΑΠΟΚΑΤΑΣΤΑΣΗ ΤΟΥ

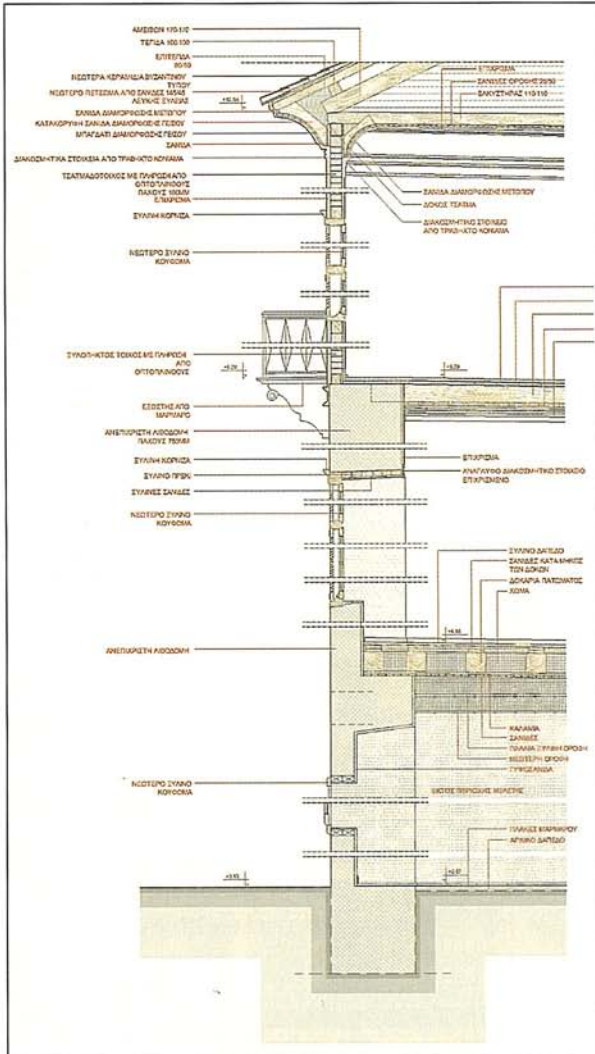
Εκ. 17. Κατασκευαστική τομή του κτιρίου.

Πιο σοβαρό είναι το πρόβλημα που φέρει ο νότιος τοίχος του χώρου X002γ στο ι-σόγειο το οποίο θα περιγραφεί αναλυτικά πιο κάτω και το οποίο έχει προκαλέσει πλήθος προβλημάτων και στις υπερκείμενες αυτού κατασκευές.

Πιο σοβαρά είναι τα προβλήματα που παρουσιάζει το κτίριο, στα επιμέρους οικοδομικά του στοιχεία (τοιχοί, στέγαση, ανοίγματα, δάπεδα κ.ά.).
